Taipalsaaren kunnan Kutilan kanava-alueen ja Käkeläntaipaleen virtauskanavan eteläpuolen pohjatutkimus viistokaikuluotauksena kuvatuilta alueilta. Selvityksen kohteena oli myös täydentää Umian lotjan hyllyn tarkempi rakenne sukellustutkimuksena.

VIISTOKAIKULUOTAUSTEN RAPORTTI  
01.11.2024

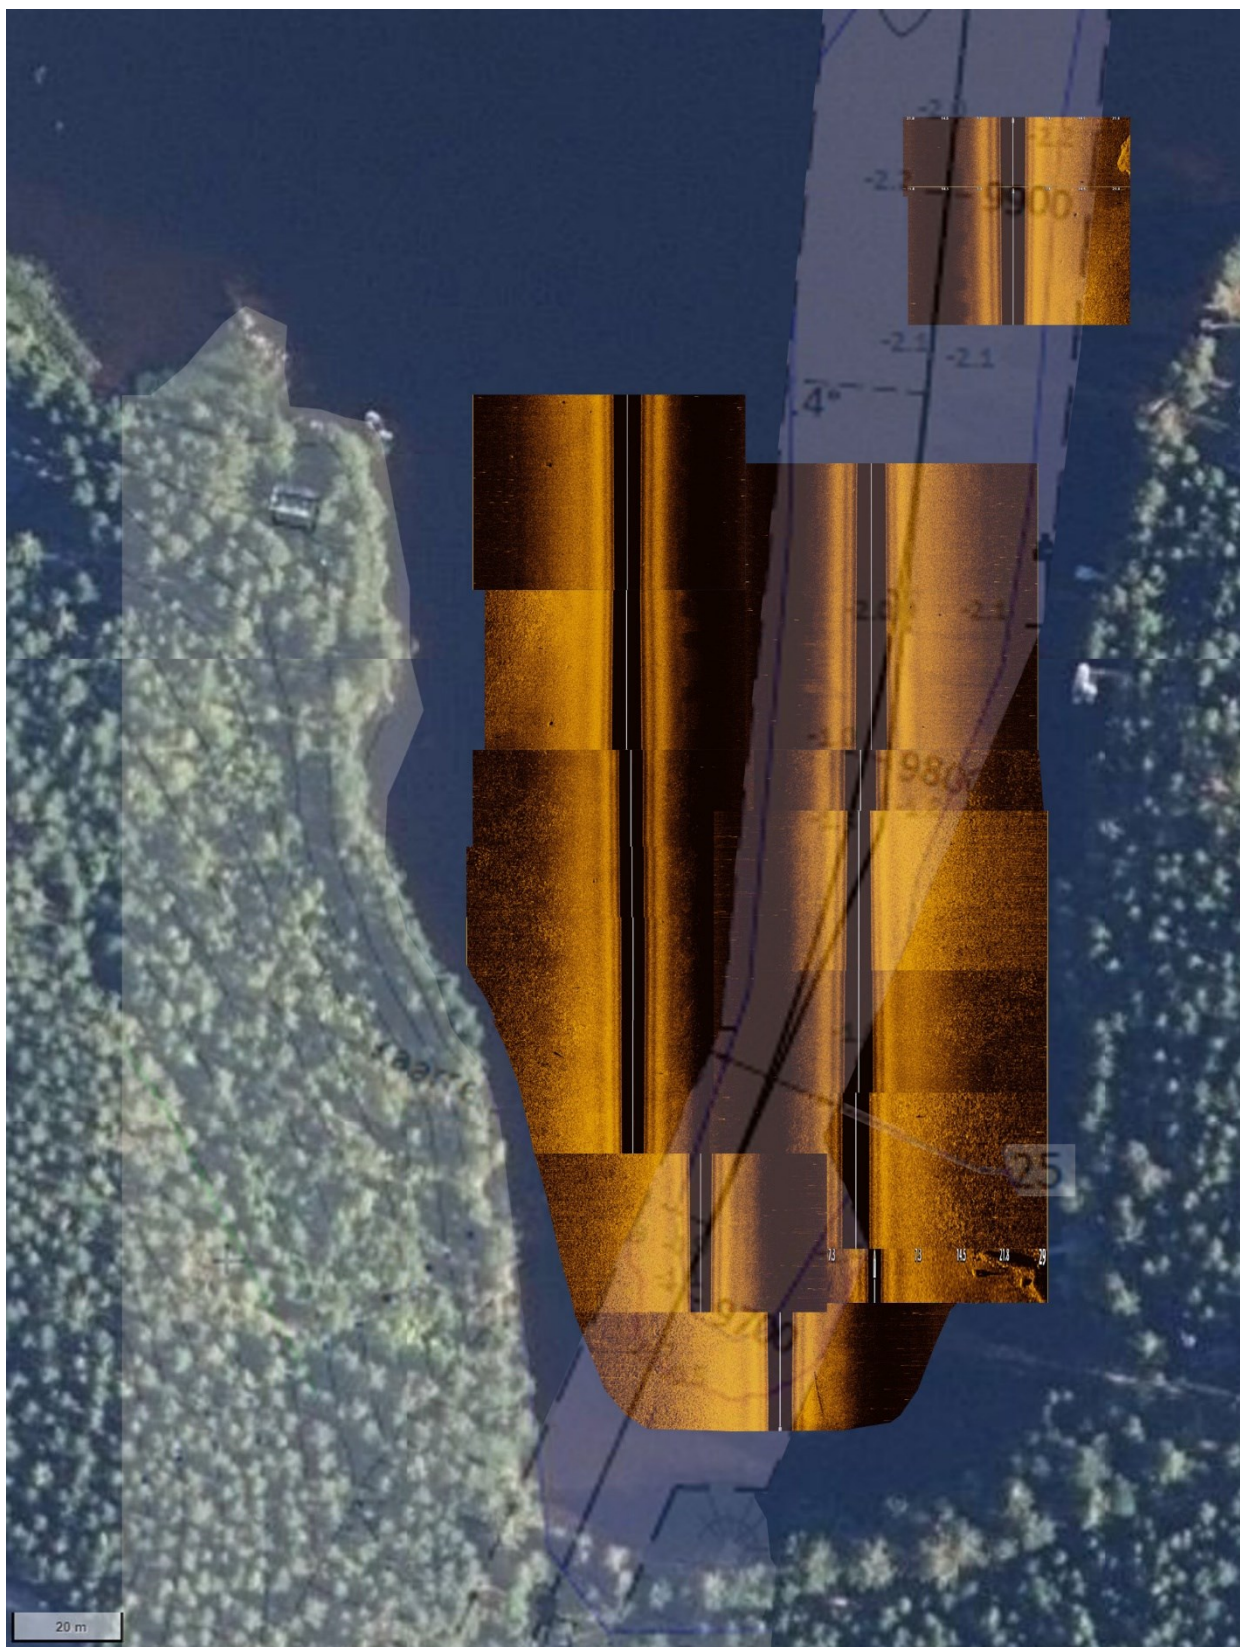
Veneen hylky

Kolmelta luodatulla kanava-alueelta ei löytynyt Umian lotjanhylvyn lisäksi mitään meriarkeologisesti kiinnostavaa anomaliaa. Käkeläntaipaleen virtauskanavan suunnitellun työpadon itäpuolelta löytyi pienen n. 4 metrisen tasaperäisen veneen hylky sijainnista 61°09,622N / 28°06,096E (wgs84), syvyydestä 1,8 metriä. Hylky sijaitsee suunnittelualueen ulkopuolella.

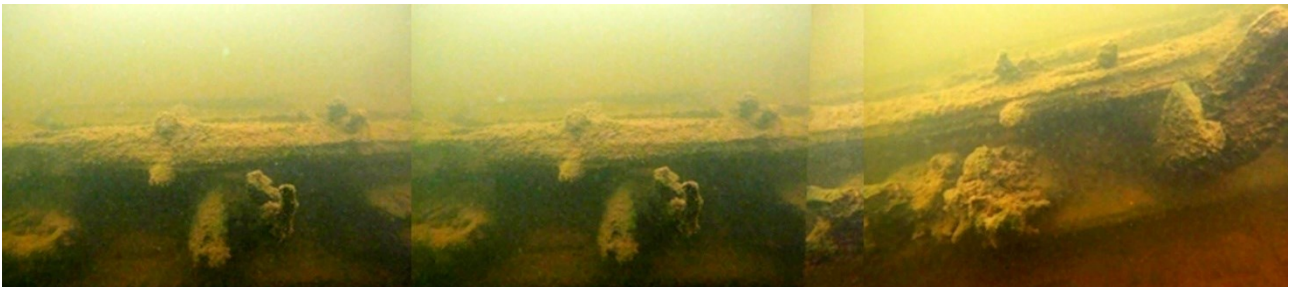
### 3. Umian hylky

**Umiansalmen lotjan hylky**  
**pituus 30 m, leveys 6,5 m**

Umiansalmen lotjan hylky on puurakenteinen tasasaumainen lotja. Aluksen päämitat 30 m pituudella ja n.6,5 leveydellä viittaavat ns.kanavantäyteiseen lotjaan. Kanvantäyteisiä valmistettiin v.1856 avatun Saimaan kanavan sulkumittojen mukaan. Hyllyn kunnon, rakenteen ja mittojen perusteella voidaan siis karkeasti päätellä lotjan ikä ilman dendrokronologista lustomittauksia. Paikallistiedon mukaan hylky on jätetty rantaan 1920-luvulla ja varmistettu havaintotieto on, että se on ollut uponneena ainakin vuonna 1946 ja todennäköisesti paljon aiemmin. Hylky on matalan veden uppoamispaikan vuoksi ylärakenteiden osalta jäiden ruhjomana täysin hajonnut. Kölin ja sikokölin yläpuolelle kohoaa n 70 cm korkeuteen asti ulottuvat kaarirakenteet. Aluksen pohja on ehjä ja rakenteet ovat uponneena pohjamutaan keskimäärin 80 cm syvyyteen. Alus makaa keula 7 m rantaviivasta NNE-SSW suunnassa peräsin irronneena.
